# YES 車輛認證書

受檢測車輛通過YES認證鑑定標準  
This vehicle has passed the YES Evaluation Standard

認證編號 CPF52199262004

| 車型 Model | COROLLA CROSS |

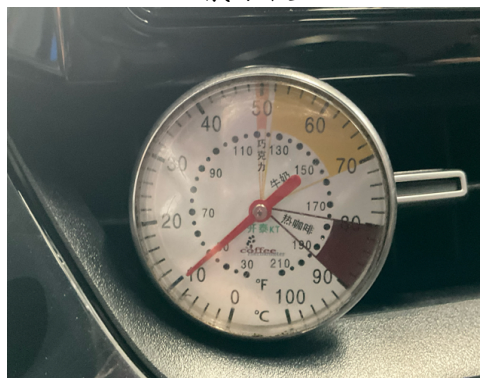
空調溫度

| 5. 前空調風速開關各段風速 | 正常 | 6. 前空調冷氣作動中央出風口溫度 | 5°C |
