認證編號 CPF52199262005

## 車輛資料 Vehicle Information

## 車輛認證總結報告 Vehicle Inspection Findings

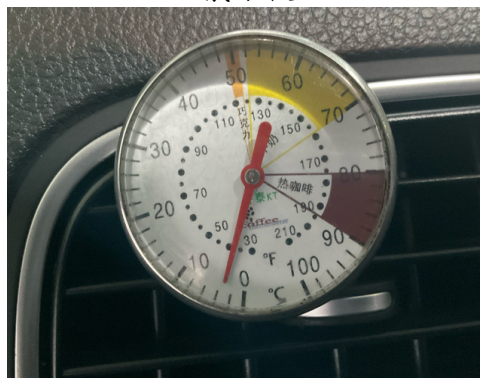
空調溫度

| 5. 前空調風速開關各段風速 | 正常 | 6. 前空調冷氣作動中央出風口溫度 | 3°C |
