認證編號 CPF52199262006

## 車輛資料 Vehicle Information

## 車輛認證總結報告 Vehicle Inspection Findings

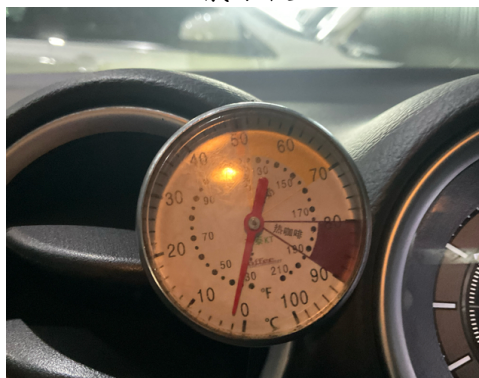
空調溫度

| 5. 前空調風速開關各段風速 | 正常 | 6. 前空調冷氣作動中央出風口溫度 | 3°C |
