認證編號 CPF52199262007

## 車輛資料 Vehicle Information

## 車輛認證總結報告 Vehicle Inspection Findings

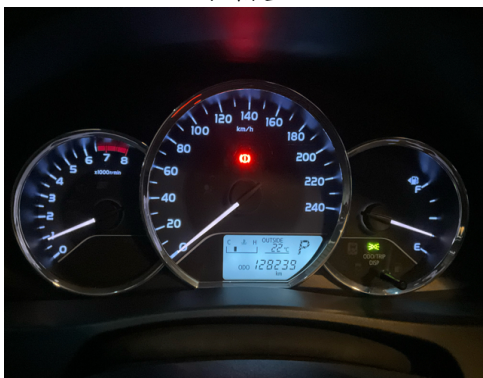
| 現況實車里程 Mileage<br>(僅揭露，不具保證效力) | 128,239 |

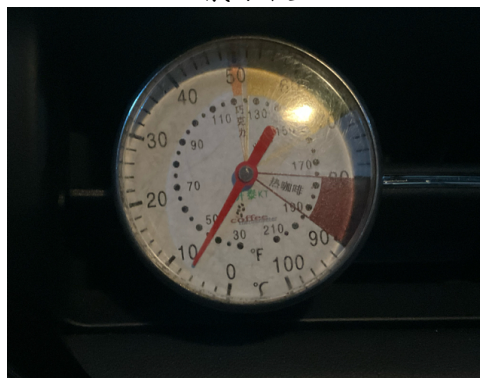
空調溫度

| 5. 前空調風速開關各段風速 | 正常 | 6. 前空調冷氣作動中央出風口溫度 | 7°C |
