認證編號 CPF52199262008

## 車輛資料 Vehicle Information

## 車輛認證總結報告 Vehicle Inspection Findings

認證編號：\_CPE52199262008\_

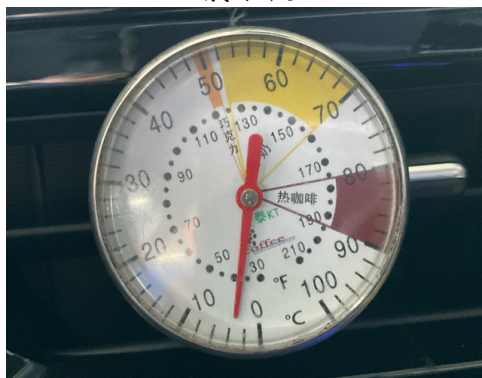
空調溫度

| 5. 前空調風速開關各段風速 | 正常 | 6. 前空調冷氣作動中央出風口溫度 | 3°C |
