認證編號 CPF52199262010

## 車輛資料 Vehicle Information

## 車輛認證總結報告 Vehicle Inspection Findings

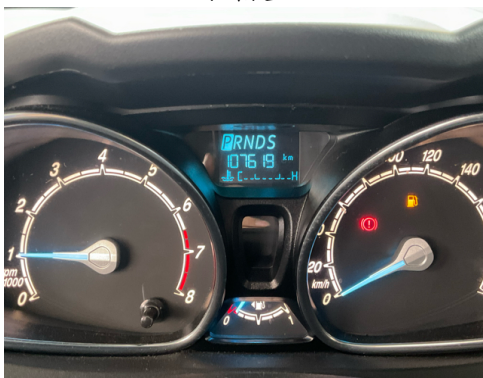
| 現況實車里程 Mileage<br>(僅揭露，不具保證效力) | 107,619 |

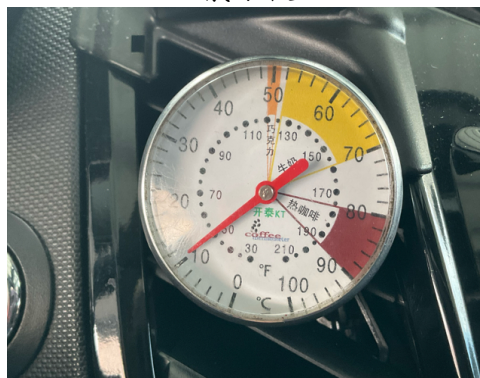
空調溫度

| 5. 前空調風速開關各段風速 | 正常 | 6. 前空調冷氣作動中央出風口溫度 | 10°C |
