# YES 車輛認證書

認證編號 CPF52199262012

| 廠牌 Make | BMW |
| 車型 Model | X MODELS |

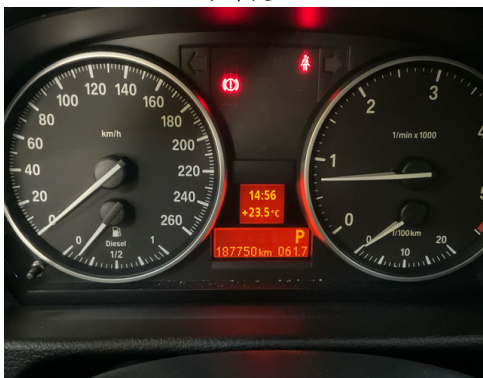
| 現況實車里程 Mileage<br>(僅揭露，不具保證效力) | 187,750 |

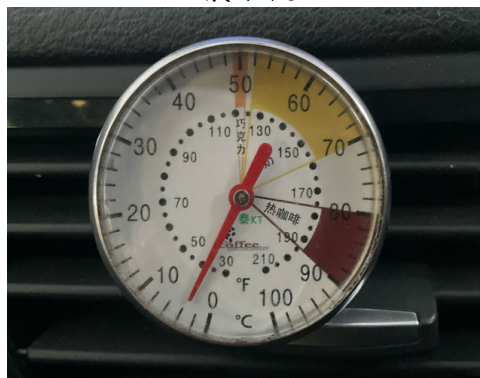
空調溫度

| 5. 前空調風速開關各段風速 | 正常 | 6. 前空調冷氣作動中央出風口溫度 | 3°C |
