認證編號 CPF52199262023

車輛資料 Vehicle Information

廠牌 Make	MITSUBISHI
車型 Model	OUTLANDER
年份 Year	2021/11
排氣量 Displacement	2,359
車身號碼 VIN	RKMRESUV9NY02****
引擎號碼 Engine Number	***2RE295**
現況實車里程 Mileage (僅揭露, 不具保證效力)	38,935

車輛認證總結報告 Vehicle Inspection Findings

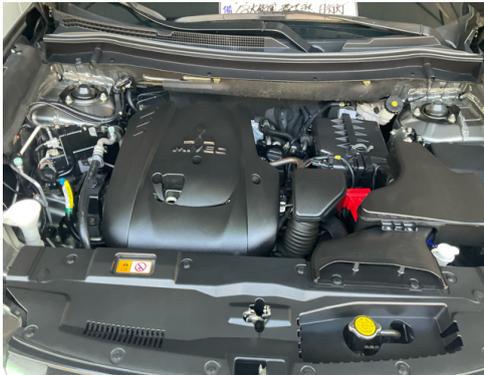
引擎室

1. 運轉時有無冒藍白煙、黑煙	正常	2. 水溫錶(燈)有無異常顯示	正常
3. 警告指示燈有無異常作動	正常	4. 機油油量、油質有無異常	正常
5. 外觀有無漏油/水跡象	正常	6. 運轉時有無抖動或異常聲響	正常
7. 外觀有無修補或龜裂跡象	正常	8. 冷卻風扇作動有無異常	正常
9. 加速有無不順暢或無法加速	正常	10. 高速運轉有無異常聲響	正常
11. 冷卻水有無添加防鏽劑	正常

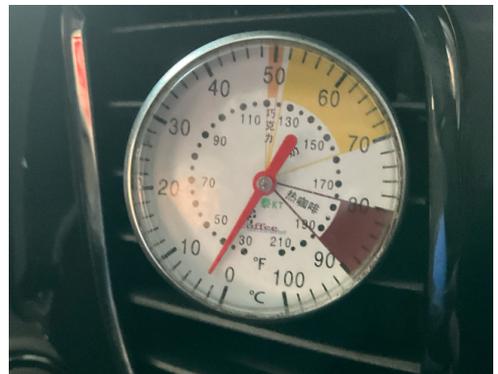
空調溫度

1. 檢查室外氣溫	19°C	2. 後空調冷氣作動中央出風口溫度	無此項目
3. 冷凝器散熱風扇有無運轉異常	正常	4. 前空調冷氣A/C開關燈號	正常
5. 前空調風速開關各段風速	正常	6. 前空調冷氣作動中央出風口溫度	3°C
7. 後空調冷氣A/C開關燈號	無此項目	8. 後空調風速開關各段風速	無此項目
