YES 車輛認證書

認證編號 CPF52199262035

廠牌 Make	VW
車型 Model	TIGUAN
年份 Year	2021/07
排氣量 Displacement	1,498
車身號碼 VIN	WVGZZZ5NZMW09****
引擎號碼 Engine Number	無引擎號碼
現況實車里程 Mileage (僅揭露, 不具保證效力)	127,170

車輛認證總結報告 Vehicle Inspection Findings

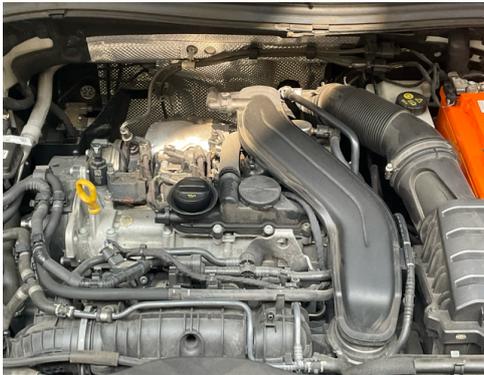
引擎室

1. 運轉時有無冒藍白煙、黑煙	正常	2. 水溫錶(燈)有無異常顯示	正常
3. 警告指示燈有無異常作動	正常	4. 機油油量、油質有無異常	正常
5. 外觀有無漏油/水跡象	正常	6. 運轉時有無抖動或異常聲響	正常
7. 外觀有無修補或龜裂跡象	正常	8. 冷卻風扇作動有無異常	正常
9. 加速有無不順暢或無法加速	正常	10. 高速運轉有無異常聲響	正常
11. 冷卻水有無添加防鏽劑	正常

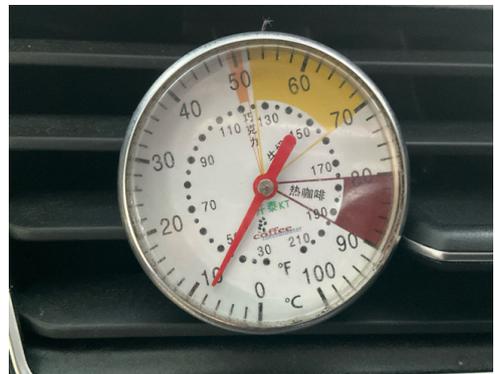
空調溫度

1. 檢查室外氣溫	23°C	2. 後空調冷氣作動中央出風口溫度	無此項目
3. 冷凝器散熱風扇有無運轉異常	正常	4. 前空調冷氣A/C開關燈號	正常
5. 前空調風速開關各段風速	正常	6. 前空調冷氣作動中央出風口溫度	7°C
7. 後空調冷氣A/C開關燈號	無此項目	8. 後空調風速開關各段風速	無此項目
