認證編號 CPF52199262042

| 廠牌 Make | FORD |
| 車型 Model | KUGA |

## 車輛認證總結報告 Vehicle Inspection Findings

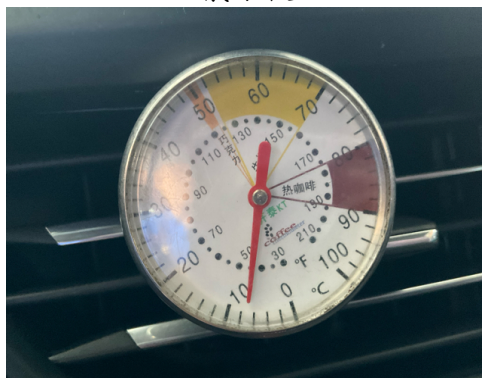
空調溫度

| 5. 前空調風速開關各段風速 | 正常 | 6. 前空調冷氣作動中央出風口溫度 | 7°C |
