認證編號 CPF52199262045

車輛資料 Vehicle Information

車輛認證總結報告 Vehicle Inspection Findings

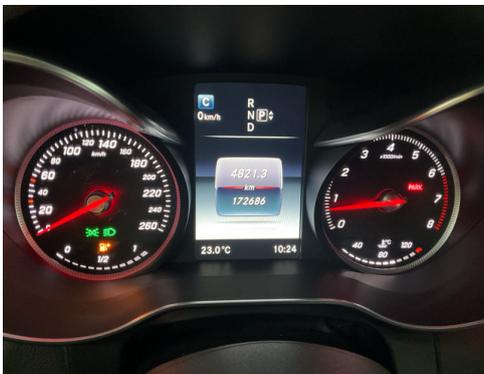
| 現況實車里程 Mileage (僅揭露, 不具保證效力) | 172,686 |

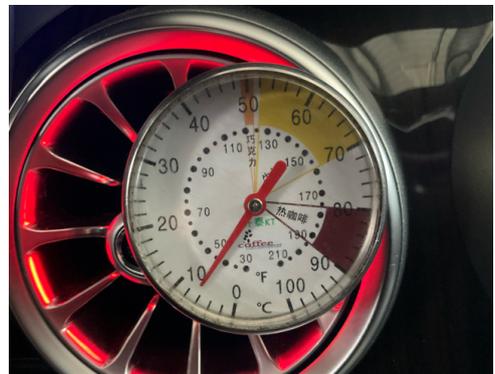
空調溫度

| 5. 前空調風速開關各段風速 | 正常 | 6. 前空調冷氣作動中央出風口溫度 | 7°C |
