認證編號 CPF52199262048

## 車輛資料 Vehicle Information

廠牌 Make	TOYOTA
車型 Model	ALTIS
年份 Year	2017/01
排氣量 Displacement	1,798
車身號碼 VIN	ZRE172-564****
引擎號碼 Engine Number	***Y3622**
現況實車里程 Mileage (僅揭露, 不具保證效力)	192,534

## 車輛認證總結報告 Vehicle Inspection Findings

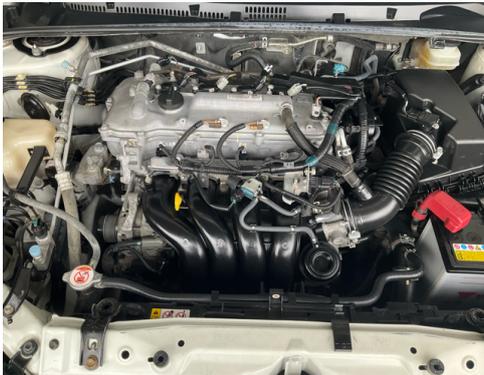
引擎室

1. 運轉時有無冒藍白煙、黑煙	正常	2. 水溫錶(燈)有無異常顯示	正常
3. 警告指示燈有無異常作動	正常	4. 機油油量、油質有無異常	正常
5. 外觀有無漏油/水跡象	正常	6. 運轉時有無抖動或異常聲響	正常
7. 外觀有無修補或龜裂跡象	正常	8. 冷卻風扇作動有無異常	正常
9. 加速有無不順暢或無法加速	正常	10. 高速運轉有無異常聲響	正常
11. 冷卻水有無添加防鏽劑	正常

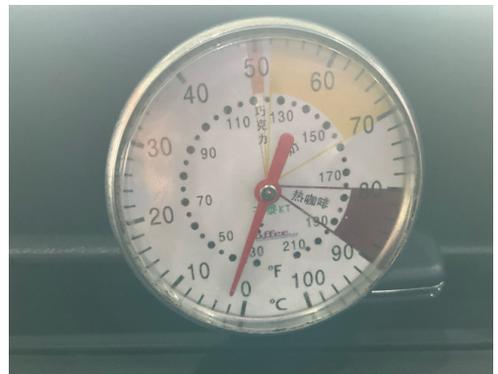
空調溫度

1. 檢查室外氣溫	24°C	2. 後空調冷氣作動中央出風口溫度	無此項目
3. 冷凝器散熱風扇有無運轉異常	正常	4. 前空調冷氣A/C開關燈號	正常
5. 前空調風速開關各段風速	正常	6. 前空調冷氣作動中央出風口溫度	3°C
7. 後空調冷氣A/C開關燈號	無此項目	8. 後空調風速開關各段風速	無此項目
