# YES 車輛認證書

受檢測車輛通過YES認證鑑定標準  
This vehicle has passed the YES Evaluation Standard

認證編號 CPF52199262049

## 車輛資料 Vehicle Information

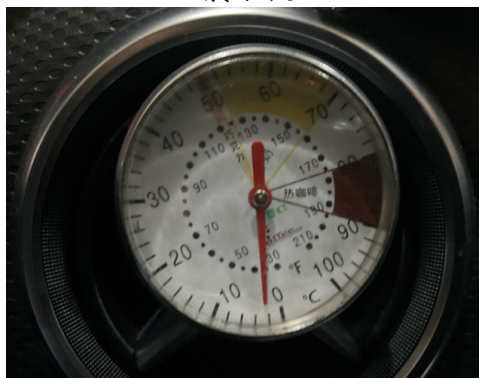
空調溫度

| 5. 前空調風速開關各段風速 | 正常 | 6. 前空調冷氣作動中央出風口溫度 | 3°C |
