認證編號 CPF52199262050

## 車輛資料 Vehicle Information

## 車輛認證總結報告 Vehicle Inspection Findings

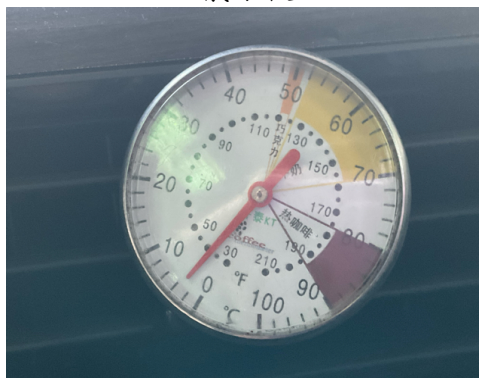
空調溫度

| 5. 前空調風速開關各段風速 | 正常 | 6. 前空調冷氣作動中央出風口溫度 | 3°C |
