認證編號 CPF52199262054

## 車輛資料 Vehicle Information

## 車輛認證總結報告 Vehicle Inspection Findings

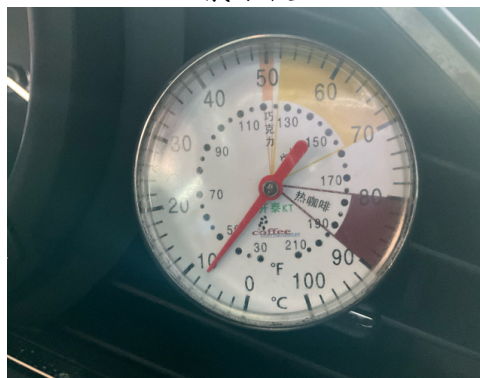
空調溫度

| 5. 前空調風速開關各段風速 | 正常 | 6. 前空調冷氣作動中央出風口溫度 | 7°C |
