車輛查定報告

查定編號 CPF52199262057

| 廠牌 Make | HONDA |
| 車型 Model | FIT |

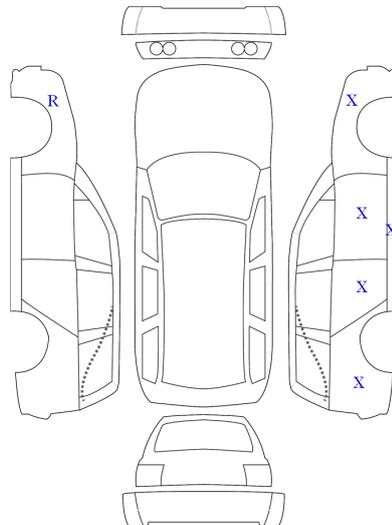
車體外觀圖

- 右側有鈹修痕。
- 右前方有鈹修痕。
- 右後方有鈹修痕。
- 左前方有鈹修痕。
- 正前方有鈹修痕。

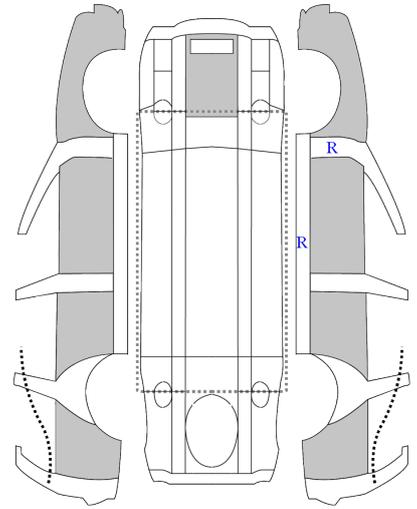
車骨結構圖

- 無任何異常之痕跡。
- 無任何異常之痕跡。
- 無任何泡水之痕跡。
- 異常

- Ⓢ 鈹件鏽蝕、斑剝或鏽穿
- B 受損面積約一個拳頭(含)以上
- R 鈹件校正痕跡
- X 更換

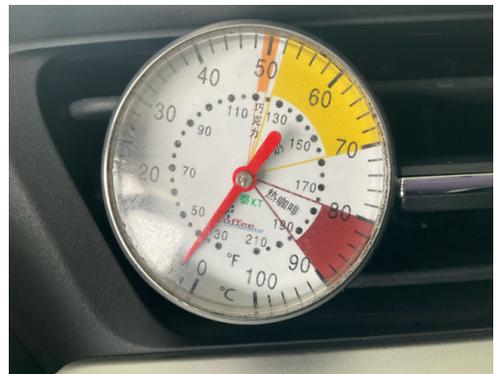
空調溫度

| 5. 前空調風速開關各段風速 | 正常 | 6. 前空調冷氣作動中央出風口溫度 | 3°C |
