YES 車輛認證書

認證編號 CPF52199262065

廠牌 Make	FORD
車型 Model	MUSTANG
年份 Year	2015/12
排氣量 Displacement	2,261
車身號碼 VIN	1FA6P8TH1G523****
引擎號碼 Engine Number	無引擎號碼
現況實車里程 Mileage (僅揭露, 不具保證效力)	93,484

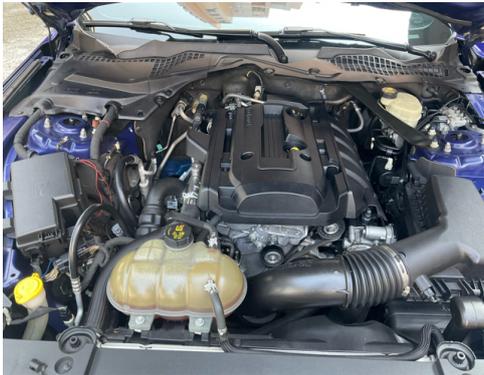
引擎室

1. 運轉時有無冒藍白煙、黑煙	正常	2. 水溫錶(燈)有無異常顯示	正常
3. 警告指示燈有無異常作動	正常	4. 機油油量、油質有無異常	正常
5. 外觀有無漏油/水跡象	正常	6. 運轉時有無抖動或異常聲響	正常
7. 外觀有無修補或龜裂跡象	正常	8. 冷卻風扇作動有無異常	正常
9. 加速有無不順暢或無法加速	正常	10. 高速運轉有無異常聲響	正常
11. 冷卻水有無添加防鏽劑	正常

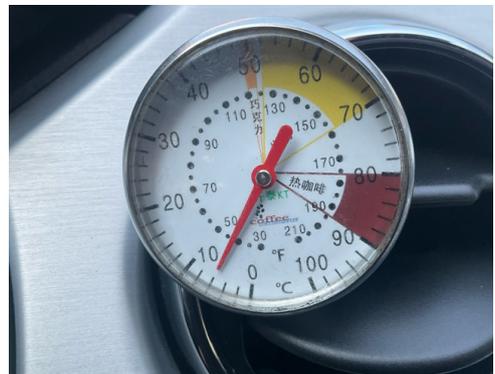
空調溫度

1. 檢查室外氣溫	18°C	2. 後空調冷氣作動中央出風口溫度	無此項目
3. 冷凝器散熱風扇有無運轉異常	正常	4. 前空調冷氣A/C開關燈號	正常
5. 前空調風速開關各段風速	正常	6. 前空調冷氣作動中央出風口溫度	7°C
7. 後空調冷氣A/C開關燈號	無此項目	8. 後空調風速開關各段風速	無此項目
