YES 車輛認證書

認證編號 CPF52199262066

廠牌 Make	BENZ
車型 Model	E-CLASS
年份 Year	2021/03
排氣量 Displacement	1,991
車身號碼 VIN	W1K2130831A96****
引擎號碼 Engine Number	無引擎號碼
現況實車里程 Mileage (僅揭露, 不具保證效力)	89,757

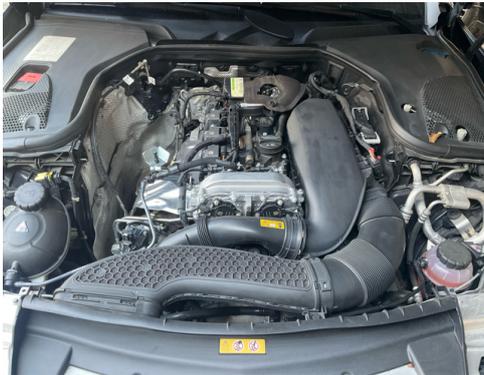
引擎室

1. 運轉時有無冒藍白煙、黑煙	正常	2. 水溫錶(燈)有無異常顯示	正常
3. 警告指示燈有無異常作動	正常	4. 機油油量、油質有無異常	正常
5. 外觀有無漏油/水跡象	正常	6. 運轉時有無抖動或異常聲響	正常
7. 外觀有無修補或龜裂跡象	正常	8. 冷卻風扇作動有無異常	正常
9. 加速有無不順暢或無法加速	正常	10. 高速運轉有無異常聲響	正常
11. 冷卻水有無添加防鏽劑	正常

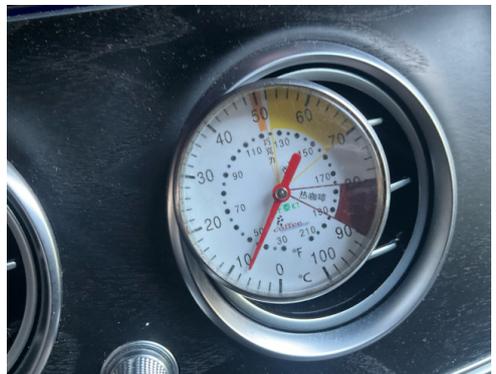
空調溫度

1. 檢查室外氣溫	18°C	2. 後空調冷氣作動中央出風口溫度	無此項目
3. 冷凝器散熱風扇有無運轉異常	正常	4. 前空調冷氣A/C開關燈號	正常
5. 前空調風速開關各段風速	正常	6. 前空調冷氣作動中央出風口溫度	7°C
7. 後空調冷氣A/C開關燈號	無此項目	8. 後空調風速開關各段風速	無此項目
