認證編號 CPF52199262067

車輛資料 Vehicle Information

車輛認證總結報告 Vehicle Inspection Findings

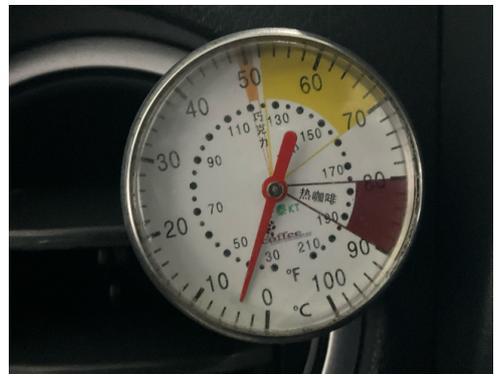
空調溫度

| 5. 前空調風速開關各段風速 | 正常 | 6. 前空調冷氣作動中央出風口溫度 | 4°C |
