## 車輛資料 Vehicle Information

| 廠牌 Make | SUZUKI |
| 車型 Model | SX4 |

## 車輛認證總結報告 Vehicle Inspection Findings

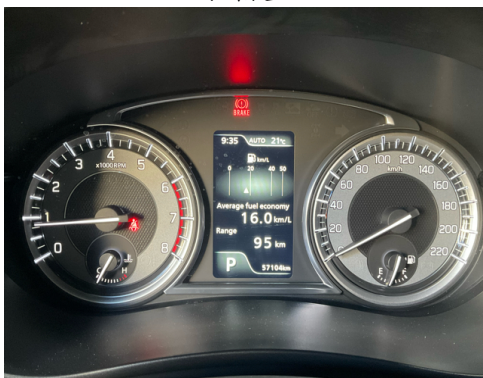
| 現況實車里程 Mileage<br>(僅揭露，不具保證效力) | 57,104 |

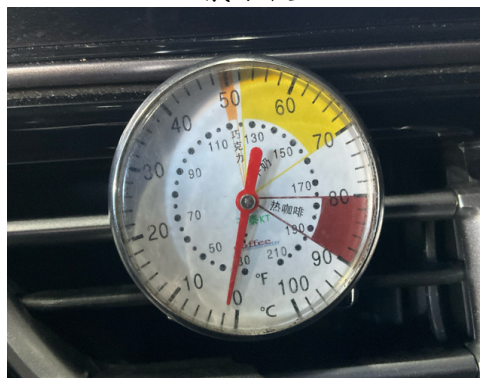
空調溫度

| 5. 前空調風速開關各段風速 | 正常 | 6. 前空調冷氣作動中央出風口溫度 | 1°C |
