認證編號 CPF52199262074

## 車輛資料 Vehicle Information

| 廠牌 Make | SUBARU |
| 車型 Model | FORESTER |

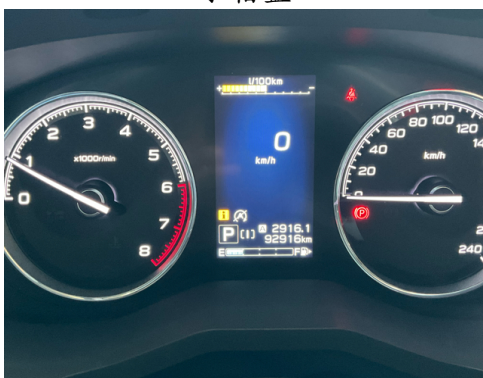
| 現況實車里程 Mileage<br>(僅揭露，不具保證效力) | 92,916 |

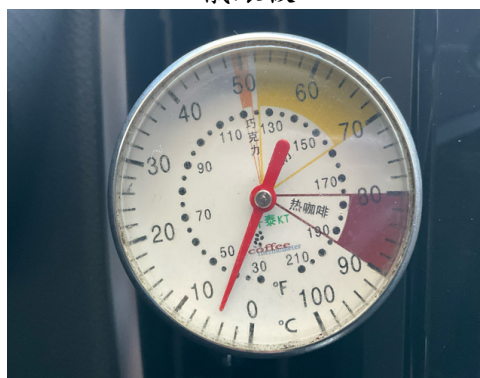
空調溫度

| 5. 前空調風速開關各段風速 | 正常 | 6. 前空調冷氣作動中央出風口溫度 | 5°C |
