YES 車輛認證書

認證編號 CPF52199262075

廠牌 Make	TOYOTA
車型 Model	ALTIS
年份 Year	2016/10
排氣量 Displacement	1,798
車身號碼 VIN	ZRE172-563****
引擎號碼 Engine Number	***Y3426**
現況實車里程 Mileage (僅揭露, 不具保證效力)	116,250

車輛認證總結報告 Vehicle Inspection Findings

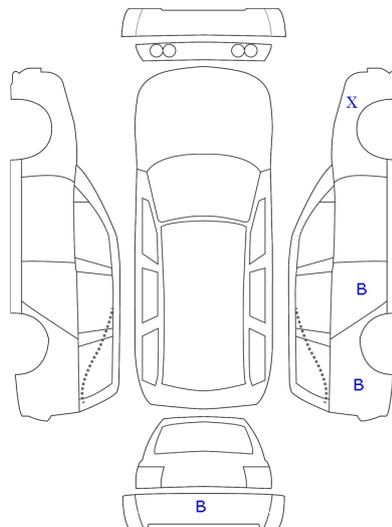
車體外觀圖

本車體骨架結構無修復跡象。
