車輛查定報告

查定編號 CPF52199262080

廠牌 Make	BENZ
車型 Model	C-CLASS
年份 Year	2017/05
排氣量 Displacement	1,991
車身號碼 VIN	WDD2050421R29****
引擎號碼 Engine Number	無引擎號碼
現況實車里程 Mileage (僅揭露, 不具保證效力)	103,641

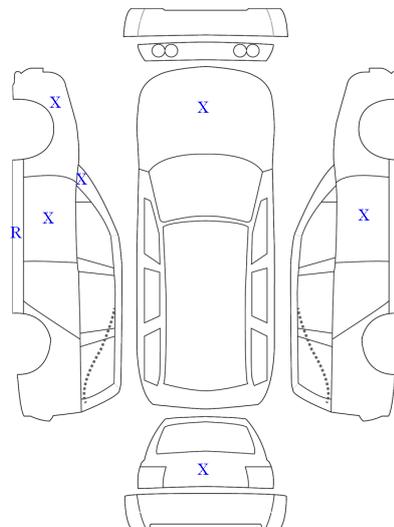
車體外觀圖

右側有鈹修痕。
左側有鈹修痕。
左前方有鈹修痕。
正前方有鈹修痕。
正後方有鈹修痕。

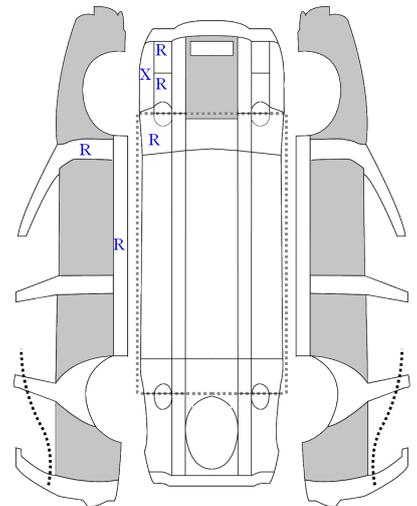
車骨結構圖

無此檢查項目
無任何異常之痕跡。
無任何泡水之痕跡。
異常
