YES 車輛認證書

認證編號 CPF52199262081

廠牌 Make	TOYOTA
車型 Model	RAV4
年份 Year	2018/01
排氣量 Displacement	1,987
車身號碼 VIN	JTMZD8EV60J14****
引擎號碼 Engine Number	無引擎號碼
現況實車里程 Mileage (僅揭露, 不具保證效力)	108,732

車輛認證總結報告 Vehicle Inspection Findings

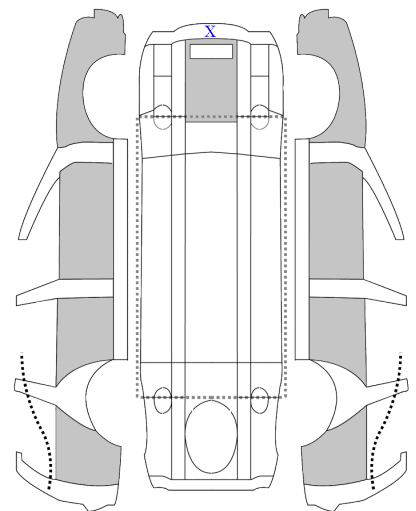
車骨結構圖

本車體骨架結構無修復跡象。
