認證編號 CPF52199262084

## 車輛資料 Vehicle Information

| 車型 Model | CX-30 |

## 車輛認證總結報告 Vehicle Inspection Findings

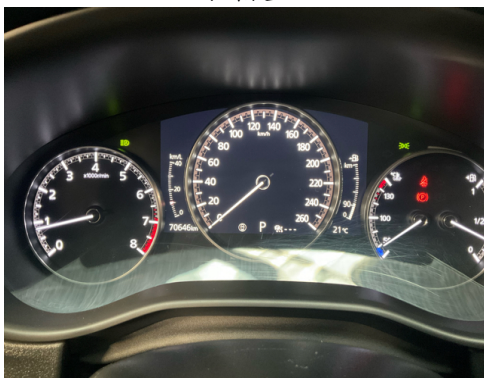
| 現況實車里程 Mileage<br>(僅揭露, 不具保證效力) | 70,646 |

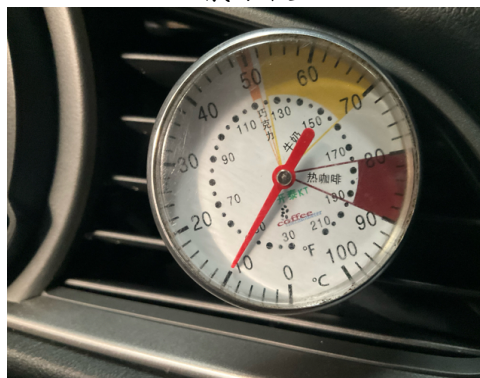
空調溫度

| 5. 前空調風速開關各段風速 | 正常 | 6. 前空調冷氣作動中央出風口溫度 | 1°C |
