YES 車輛認證書

認證編號 CPF52199262091

廠牌 Make	LEXUS
車型 Model	ES
年份 Year	2017/12
排氣量 Displacement	1,998
車身號碼 VIN	JTHBT1GG20208****
引擎號碼 Engine Number	無引擎號碼
現況實車里程 Mileage (僅揭露, 不具保證效力)	141,853

車輛認證總結報告 Vehicle Inspection Findings

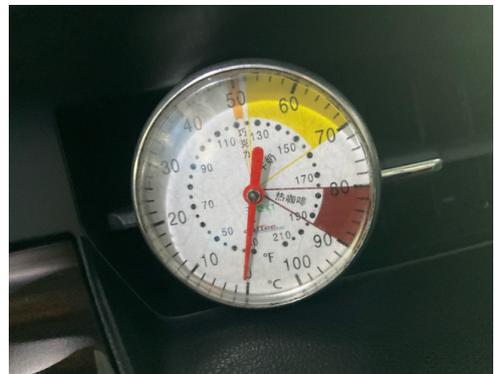
空調溫度

1. 檢查室外氣溫	26°C	2. 後空調冷氣作動中央出風口溫度	無此項目
3. 冷凝器散熱風扇有無運轉異常	正常	4. 前空調冷氣A/C開關燈號	正常
5. 前空調風速開關各段風速	正常	6. 前空調冷氣作動中央出風口溫度	1°C
7. 後空調冷氣A/C開關燈號	無此項目	8. 後空調風速開關各段風速	無此項目
