認證編號 CPF52199262093

## 車輛資料 Vehicle Information

## 車輛認證總結報告 Vehicle Inspection Findings

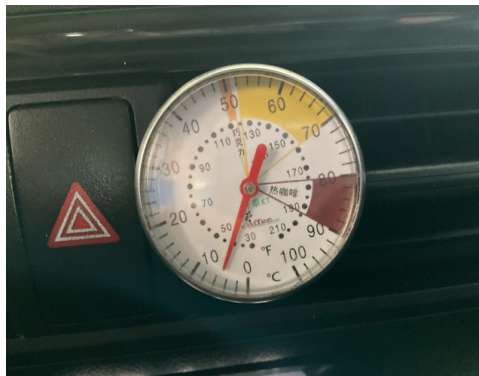
空調溫度

| 5. 前空調風速開關各段風速 | 正常 | 6. 前空調冷氣作動中央出風口溫度 | 5°C |
