YES 車輛認證書

認證編號 CPF52199262094

廠牌 Make	HONDA
車型 Model	FIT
年份 Year	2024/02
排氣量 Displacement	1,498
車身號碼 VIN	RKTGR3850RF10****
引擎號碼 Engine Number	***736011**
現況實車里程 Mileage (僅揭露, 不具保證效力)	19,754

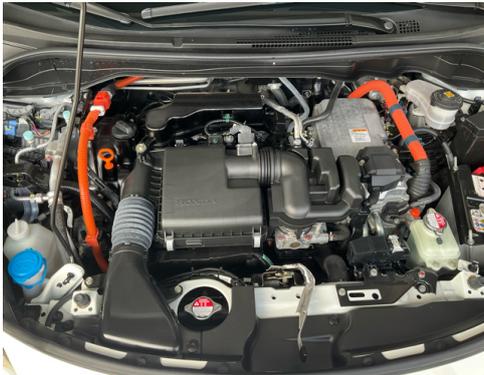
引擎室

1. 運轉時有無冒藍白煙、黑煙	正常	2. 水溫錶(燈)有無異常顯示	正常
3. 警告指示燈有無異常作動	正常	4. 機油油量、油質有無異常	正常
5. 外觀有無漏油/水跡象	正常	6. 運轉時有無抖動或異常聲響	正常
7. 外觀有無修補或龜裂跡象	正常	8. 冷卻風扇作動有無異常	正常
9. 加速有無不順暢或無法加速	正常	10. 高速運轉有無異常聲響	正常
11. 冷卻水有無添加防鏽劑	正常

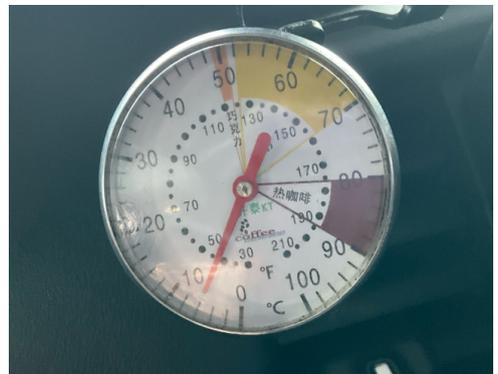
空調溫度

1. 檢查室外氣溫	27°C	2. 後空調冷氣作動中央出風口溫度	無此項目
3. 冷凝器散熱風扇有無運轉異常	正常	4. 前空調冷氣A/C開關燈號	正常
5. 前空調風速開關各段風速	正常	6. 前空調冷氣作動中央出風口溫度	7°C
7. 後空調冷氣A/C開關燈號	無此項目	8. 後空調風速開關各段風速	無此項目
