**認證編號** CPF52199262099

**車輛資料 Vehicle Information**

廠牌 Make	NISSAN
車型 Model	TIIDA
年份 Year	2013/01
排氣量 Displacement	1,618
車身號碼 VIN	C12GHC00****
引擎號碼 Engine Number	無引擎號碼
現況實車里程 Mileage (僅揭露, 不具保證效力)	176,808

**車輛認證總結報告 Vehicle Inspection Findings**

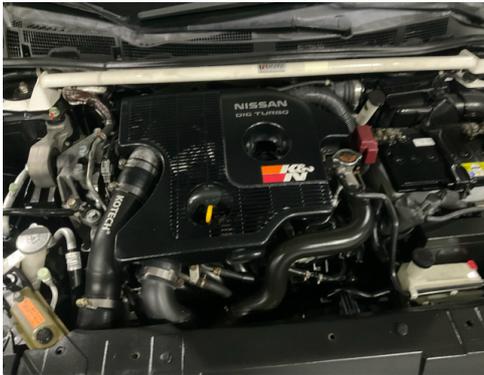
引擎室

1. 運轉時有無冒藍白煙、黑煙	正常	2. 水溫錶(燈)有無異常顯示	正常
3. 警告指示燈有無異常作動	正常	4. 機油油量、油質有無異常	正常
5. 外觀有無漏油/水跡象	正常	6. 運轉時有無抖動或異常聲響	正常
7. 外觀有無修補或龜裂跡象	正常	8. 冷卻風扇作動有無異常	正常
9. 加速有無不順暢或無法加速	正常	10. 高速運轉有無異常聲響	正常
11. 冷卻水有無添加防鏽劑	正常

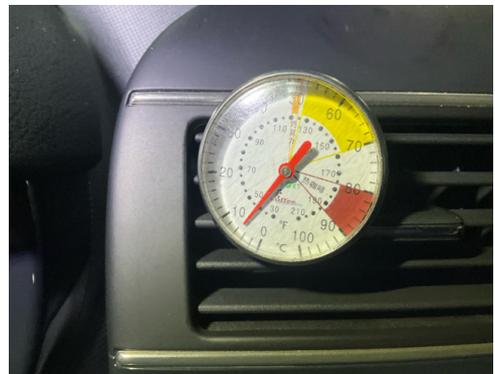
空調溫度

1. 檢查室外氣溫	24°C	2. 後空調冷氣作動中央出風口溫度	無此項目
3. 冷凝器散熱風扇有無運轉異常	正常	4. 前空調冷氣A/C開關燈號	正常
5. 前空調風速開關各段風速	正常	6. 前空調冷氣作動中央出風口溫度	5°C
7. 後空調冷氣A/C開關燈號	無此項目	8. 後空調風速開關各段風速	無此項目
