認證編號 CPF52199262100

## 車輛資料 Vehicle Information

## 車輛認證總結報告 Vehicle Inspection Findings

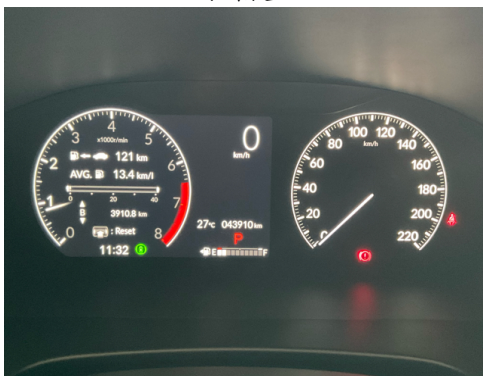
| 現況實車里程 Mileage<br>(僅揭露，不具保證效力) | 43,910 |

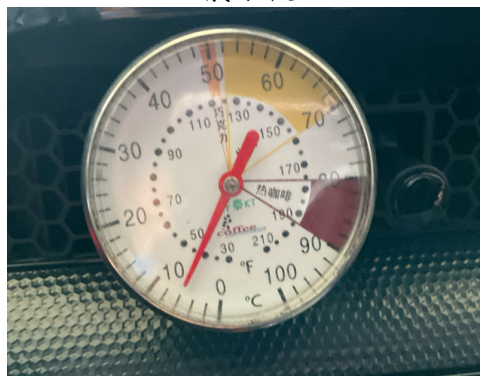
空調溫度

| 5. 前空調風速開關各段風速 | 正常 | 6. 前空調冷氣作動中央出風口溫度 | 7°C |
