認證編號 CPF52199262103

## 車輛資料 Vehicle Information

## 車輛認證總結報告 Vehicle Inspection Findings

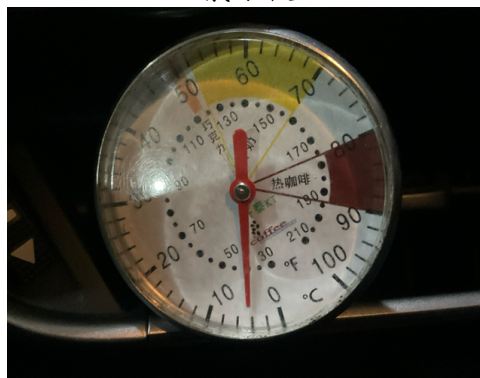
空調溫度

| 5. 前空調風速開關各段風速 | 正常 | 6. 前空調冷氣作動中央出風口溫度 | 5°C |
