# YES 車輛認證書

認證編號 CPF52199262105

廠牌 Make	SKODA
車型 Model	KODIAQ
年份 Year	2019/02
排氣量 Displacement	1,395
車身號碼 VIN	TMBJC9NSXK804****
引擎號碼 Engine Number	無引擎號碼
現況實車里程 Mileage (僅揭露, 不具保證效力)	81,960

## 車輛認證總結報告 Vehicle Inspection Findings

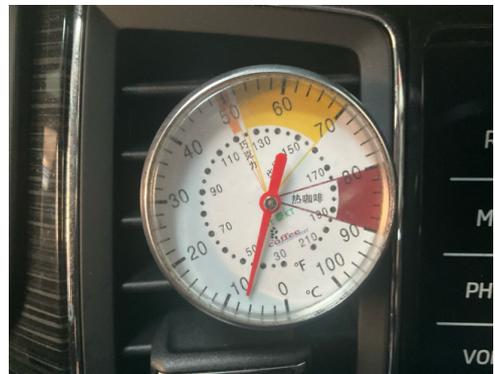
空調溫度

1. 檢查室外氣溫	27°C	2. 後空調冷氣作動中央出風口溫度	無此項目
3. 冷凝器散熱風扇有無運轉異常	正常	4. 前空調冷氣A/C開關燈號	正常
5. 前空調風速開關各段風速	正常	6. 前空調冷氣作動中央出風口溫度	7°C
7. 後空調冷氣A/C開關燈號	無此項目	8. 後空調風速開關各段風速	無此項目
