認證編號 CPF52199262106

## 車輛資料 Vehicle Information

## 車輛認證總結報告 Vehicle Inspection Findings

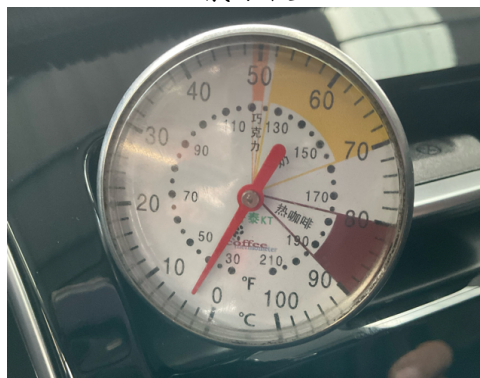
空調溫度

| 5. 前空調風速開關各段風速 | 正常 | 6. 前空調冷氣作動中央出風口溫度 | 4°C |
