認證編號 CPF52199262113

車輛資料 Vehicle Information

廠牌 Make	BENZ
車型 Model	C-CLASS
年份 Year	2016/02
排氣量 Displacement	1,595
車身號碼 VIN	WDD2050401R15****
引擎號碼 Engine Number	無引擎號碼
現況實車里程 Mileage (僅揭露, 不具保證效力)	136,823

車輛認證總結報告 Vehicle Inspection Findings

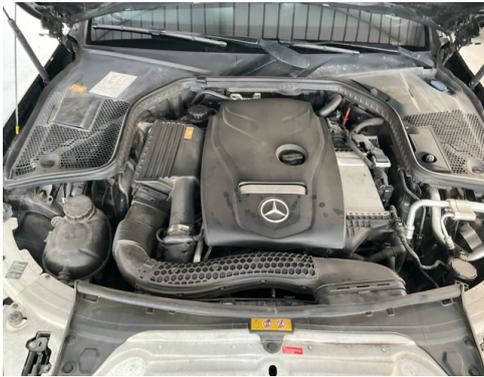
引擎室

1. 運轉時有無冒藍白煙、黑煙	正常	2. 水溫錶(燈)有無異常顯示	正常
3. 警告指示燈有無異常作動	正常	4. 機油油量、油質有無異常	正常
5. 外觀有無漏油/水跡象	正常	6. 運轉時有無抖動或異常聲響	正常
7. 外觀有無修補或龜裂跡象	正常	8. 冷卻風扇作動有無異常	正常
9. 加速有無不順暢或無法加速	正常	10. 高速運轉有無異常聲響	正常
11. 冷卻水有無添加防鏽劑	正常

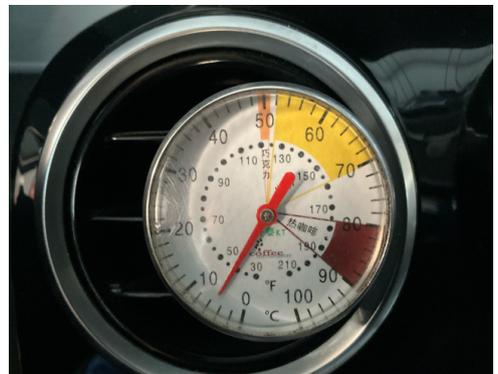
空調溫度

1. 檢查室外氣溫	29°C	2. 後空調冷氣作動中央出風口溫度	無此項目
3. 冷凝器散熱風扇有無運轉異常	正常	4. 前空調冷氣A/C開關燈號	正常
5. 前空調風速開關各段風速	正常	6. 前空調冷氣作動中央出風口溫度	5°C
7. 後空調冷氣A/C開關燈號	無此項目	8. 後空調風速開關各段風速	無此項目
