認證編號 CPF52199263002

## 車輛資料 Vehicle Information

## 車輛認證總結報告 Vehicle Inspection Findings

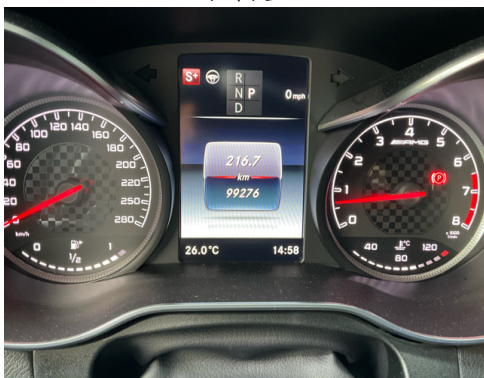
| 現況實車里程 Mileage<br>(僅揭露，不具保證效力) | 99,276 |

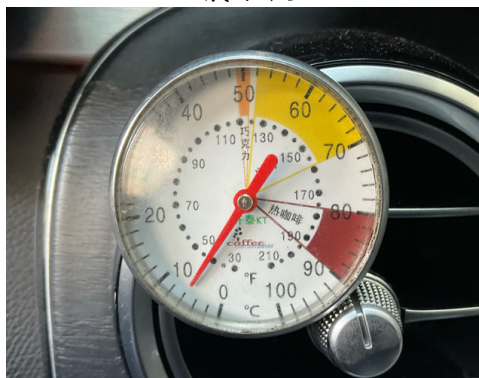
空調溫度

| 5. 前空調風速開關各段風速 | 正常 | 6. 前空調冷氣作動中央出風口溫度 | 7°C |
