認證編號 CPF52199263004

車輛資料 Vehicle Information

車輛認證總結報告 Vehicle Inspection Findings

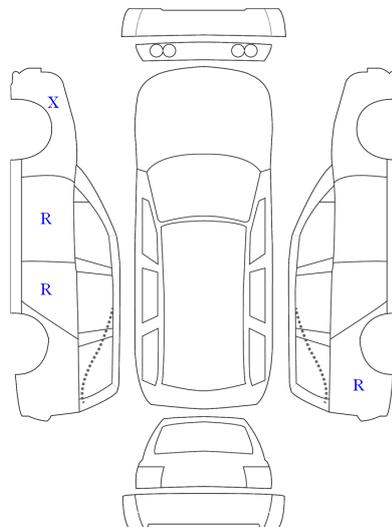
車體外觀圖

本車引擎號碼無異常。 Ⓢ 鈹件鏽蝕、斑剝或鏽穿
 本車車身號碼無異常。 B 受損面積約一個拳頭(含)以上
 本車輛無泡水跡象。 R 鈹件校正痕跡
 本車體骨架結構無修復跡象。 X 更換

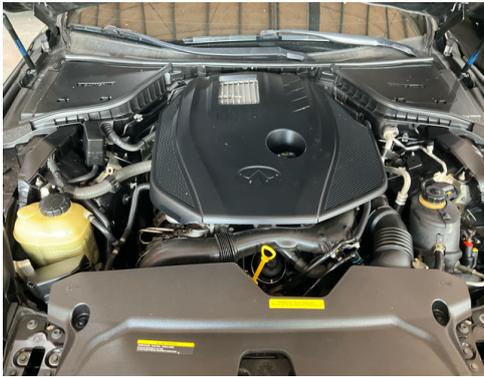
引擎室

1. 運轉時有無冒藍白煙、黑煙	正常	2. 水溫錶(燈)有無異常顯示	正常
3. 警告指示燈有無異常作動	正常	4. 機油油量、油質有無異常	正常
5. 外觀有無漏油/水跡象	正常	6. 運轉時有無抖動或異常聲響	正常
7. 外觀有無修補或龜裂跡象	正常	8. 冷卻風扇作動有無異常	正常
9. 加速有無不順暢或無法加速	正常	10. 高速運轉有無異常聲響	正常
11. 冷卻水有無添加防鏽劑	正常

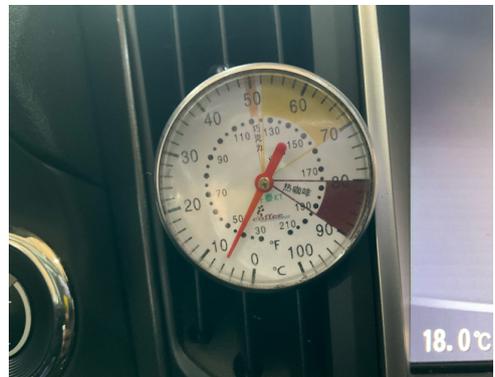
空調溫度

1. 檢查室外氣溫	28°C	2. 後空調冷氣作動中央出風口溫度	無此項目
3. 冷凝器散熱風扇有無運轉異常	正常	4. 前空調冷氣A/C開關燈號	正常
5. 前空調風速開關各段風速	正常	6. 前空調冷氣作動中央出風口溫度	7°C
7. 後空調冷氣A/C開關燈號	無此項目	8. 後空調風速開關各段風速	無此項目
