# YES 車輛認證書

認證編號 CPF52199263006

| 廠牌 Make | TOYOTA |
| 車型 Model | VIOS |

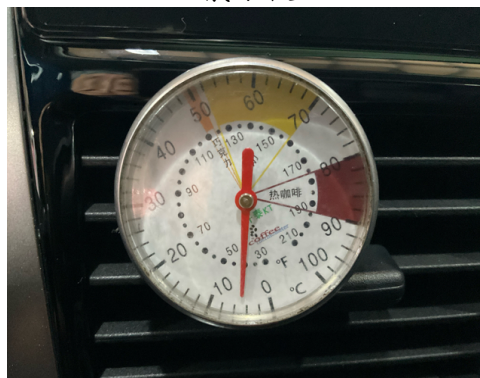
空調溫度

| 5. 前空調風速開關各段風速 | 正常 | 6. 前空調冷氣作動中央出風口溫度 | 5°C |
