認證編號 CPF52199263008

## 車輛資料 Vehicle Information

## 車輛認證總結報告 Vehicle Inspection Findings

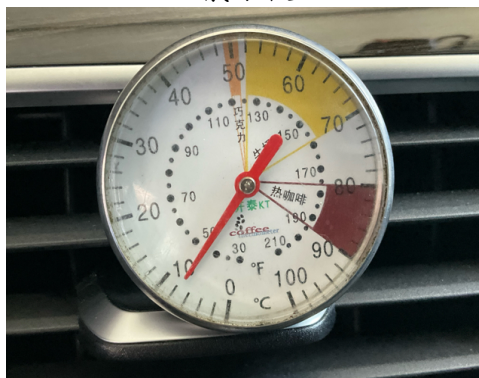
空調溫度

| 5. 前空調風速開關各段風速 | 正常 | 6. 前空調冷氣作動中央出風口溫度 | 7°C |
