認證編號 CPF52199263011

## 車輛資料 Vehicle Information

## 車輛認證總結報告 Vehicle Inspection Findings

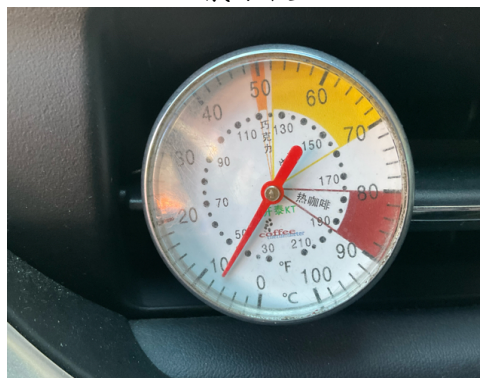
空調溫度

| 5. 前空調風速開關各段風速 | 正常 | 6. 前空調冷氣作動中央出風口溫度 | 7°C |
