YES 車輛認證書

認證編號 CPF52199263012

廠牌 Make	HONDA
車型 Model	FIT
年份 Year	2018/09
排氣量 Displacement	1,497
車身號碼 VIN	RKTGK5880JF00****
引擎號碼 Engine Number	***Z446051**
現況實車里程 Mileage (僅揭露, 不具保證效力)	151,383

車輛認證總結報告 Vehicle Inspection Findings

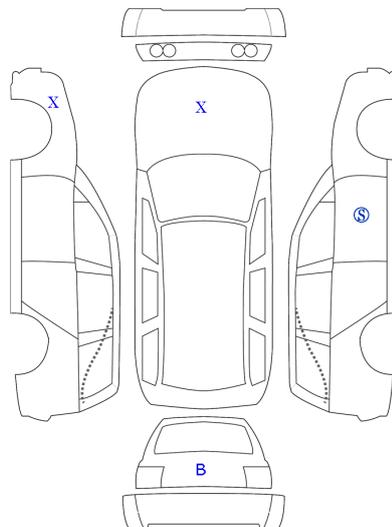
車體外觀圖

本車體骨架結構無修復跡象。
