認證編號 CPF52199263015

## 車輛資料 Vehicle Information

| 廠牌 Make | FORD |
| 車型 Model | FOCUS |

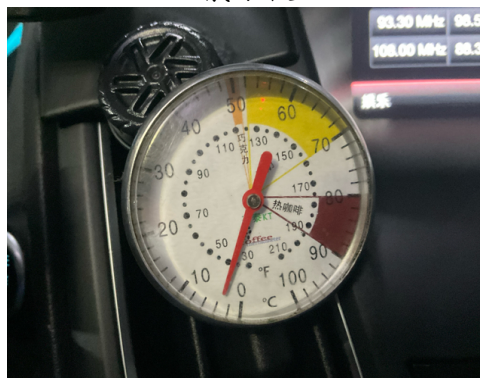
空調溫度

| 5. 前空調風速開關各段風速 | 正常 | 6. 前空調冷氣作動中央出風口溫度 | 4°C |
