認證編號 CPF52199263017

## 車輛資料 Vehicle Information

## 車輛認證總結報告 Vehicle Inspection Findings

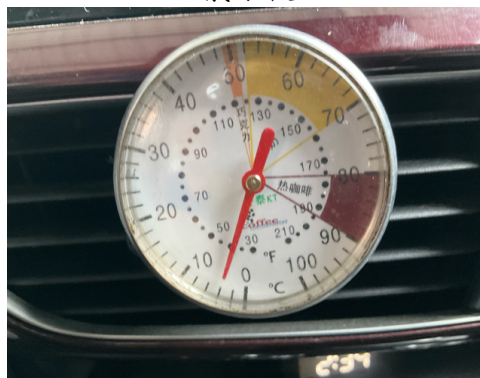
空調溫度

| 5. 前空調風速開關各段風速 | 正常 | 6. 前空調冷氣作動中央出風口溫度 | 4°C |
