YES 車輛認證書

認證編號 CPF52199263018

廠牌 Make	TOYOTA
車型 Model	CAMRY
年份 Year	2014/01
排氣量 Displacement	1,998
車身號碼 VIN	ACV51~501****
引擎號碼 Engine Number	***E2822**
現況實車里程 Mileage (僅揭露, 不具保證效力)	179,297

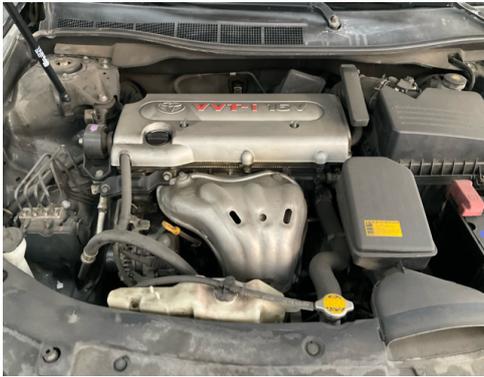
引擎室

1. 運轉時有無冒藍白煙、黑煙	正常	2. 水溫錶(燈)有無異常顯示	正常
3. 警告指示燈有無異常作動	正常	4. 機油油量、油質有無異常	正常
5. 外觀有無漏油/水跡象	異常	6. 運轉時有無抖動或異常聲響	正常
7. 外觀有無修補或龜裂跡象	正常	8. 冷卻風扇作動有無異常	正常
9. 加速有無不順暢或無法加速	正常	10. 高速運轉有無異常聲響	正常
11. 冷卻水有無添加防鏽劑	正常

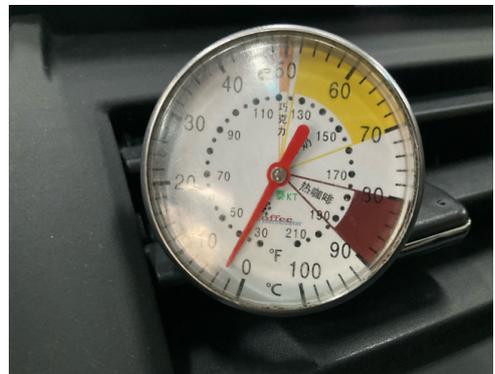
空調溫度

1. 檢查室外氣溫	23°C	2. 後空調冷氣作動中央出風口溫度	無此項目
3. 冷凝器散熱風扇有無運轉異常	正常	4. 前空調冷氣A/C開關燈號	正常
5. 前空調風速開關各段風速	正常	6. 前空調冷氣作動中央出風口溫度	3°C
7. 後空調冷氣A/C開關燈號	無此項目	8. 後空調風速開關各段風速	無此項目
