認證編號 CPF52199263020

## 車輛資料 Vehicle Information

## 車輛認證總結報告 Vehicle Inspection Findings

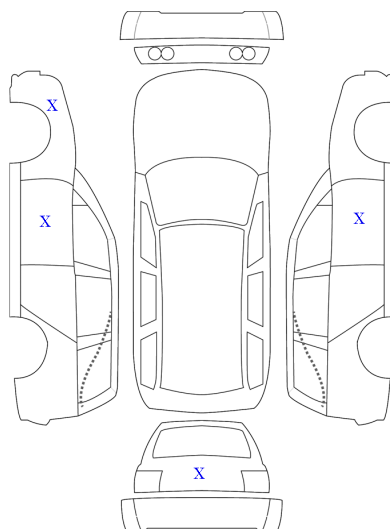
車體外觀圖

本車體骨架結構無修復跡象。 X 更換

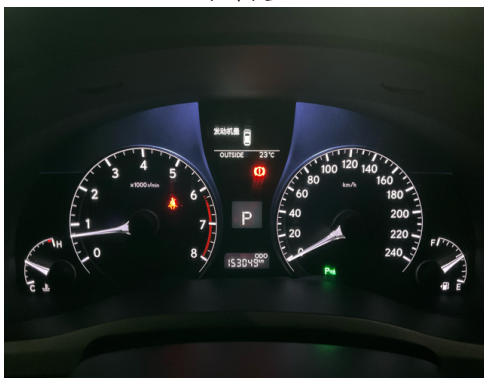
| 現況實車里程 Mileage<br>(僅揭露，不具保證效力) | 153,049 |

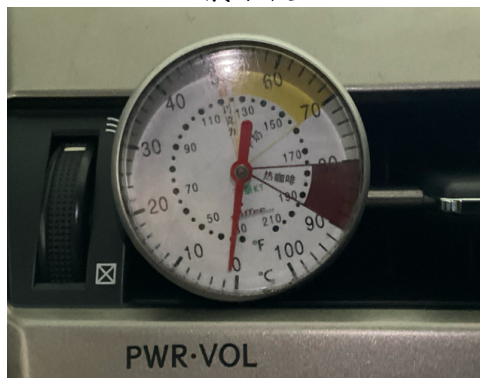
空調溫度

| 5. 前空調風速開關各段風速 | 正常 | 6. 前空調冷氣作動中央出風口溫度 | 2°C |
