認證編號 CPF52199263021

## 車輛資料 Vehicle Information

## 車輛認證總結報告 Vehicle Inspection Findings

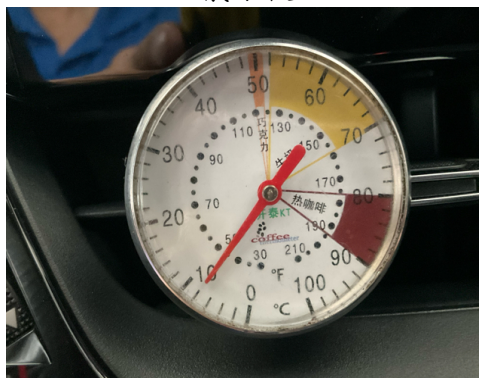
空調溫度

| 5. 前空調風速開關各段風速 | 正常 | 6. 前空調冷氣作動中央出風口溫度 | 8°C |
