認證編號 CPF52199263023

## 車輛資料 Vehicle Information

## 車輛認證總結報告 Vehicle Inspection Findings

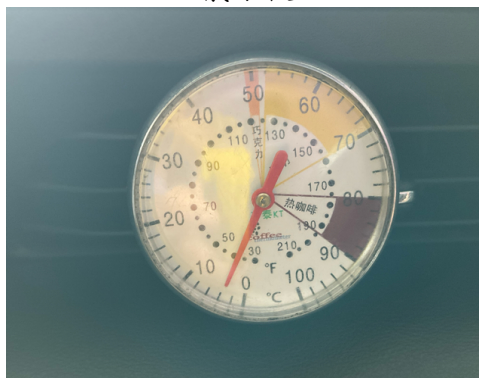
空調溫度

| 5. 前空調風速開關各段風速 | 正常 | 6. 前空調冷氣作動中央出風口溫度 | 3°C |
