認證編號 CPF52199263024

廠牌 Make	FORD
車型 Model	KUGA
年份 Year	2016/08
排氣量 Displacement	1,499
車身號碼 VIN	G2A01****
引擎號碼 Engine Number	無引擎號碼
現況實車里程 Mileage (僅揭露, 不具保證效力)	184,601

車輛認證總結報告 Vehicle Inspection Findings

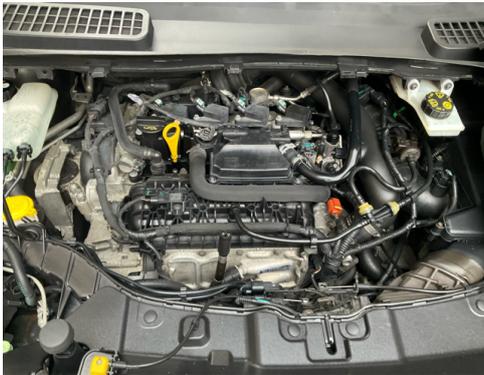
引擎室

1. 運轉時有無冒藍白煙、黑煙	正常	2. 水溫錶(燈)有無異常顯示	正常
3. 警告指示燈有無異常作動	正常	4. 機油油量、油質有無異常	正常
5. 外觀有無漏油/水跡象	正常	6. 運轉時有無抖動或異常聲響	正常
7. 外觀有無修補或龜裂跡象	正常	8. 冷卻風扇作動有無異常	正常
9. 加速有無不順暢或無法加速	正常	10. 高速運轉有無異常聲響	正常
11. 冷卻水有無添加防鏽劑	正常

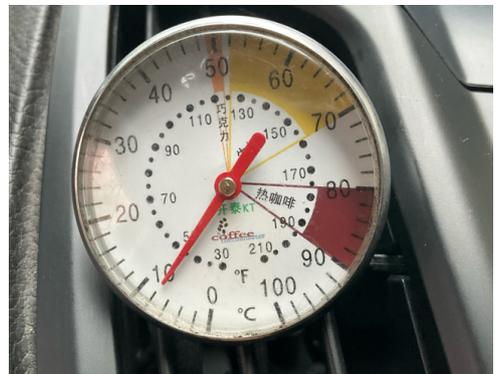
空調溫度

1. 檢查室外氣溫	24°C	2. 後空調冷氣作動中央出風口溫度	無此項目
3. 冷凝器散熱風扇有無運轉異常	正常	4. 前空調冷氣A/C開關燈號	正常
5. 前空調風速開關各段風速	正常	6. 前空調冷氣作動中央出風口溫度	7°C
7. 後空調冷氣A/C開關燈號	無此項目	8. 後空調風速開關各段風速	無此項目
