# YES 車輛認證書

認證編號 CPF52199263026

| 車型 Model | SIENTA |
| 年份 Year | 2020/04 |

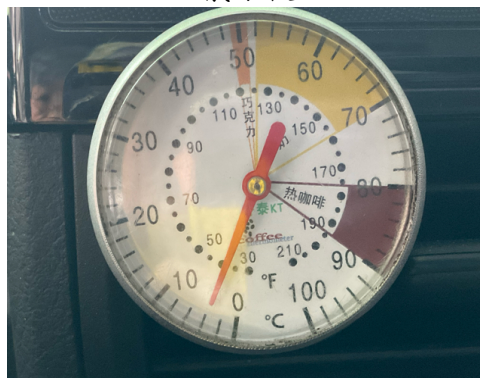
空調溫度

| 5. 前空調風速開關各段風速 | 正常 | 6. 前空調冷氣作動中央出風口溫度 | 3°C |
