YES 車輛認證書

認證編號 CPF52199263032

廠牌 Make	MG
車型 Model	HS
年份 Year	2023/06
排氣量 Displacement	1,490
車身號碼 VIN	RKMA24U99PY00****
引擎號碼 Engine Number	***4EDNSP32702**
現況實車里程 Mileage (僅揭露, 不具保證效力)	45,937

車輛認證總結報告 Vehicle Inspection Findings

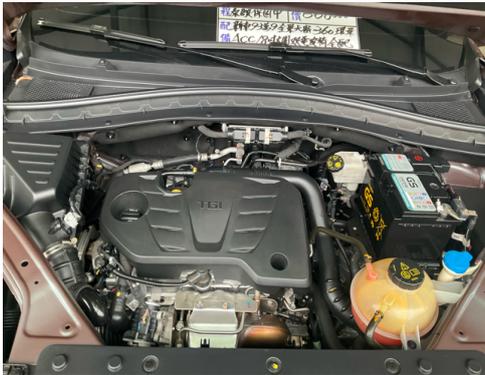
引擎室

1. 運轉時有無冒藍白煙、黑煙	正常	2. 水溫錶(燈)有無異常顯示	正常
3. 警告指示燈有無異常作動	正常	4. 機油油量、油質有無異常	正常
5. 外觀有無漏油/水跡象	正常	6. 運轉時有無抖動或異常聲響	正常
7. 外觀有無修補或龜裂跡象	正常	8. 冷卻風扇作動有無異常	正常
9. 加速有無不順暢或無法加速	正常	10. 高速運轉有無異常聲響	正常
11. 冷卻水有無添加防鏽劑	正常

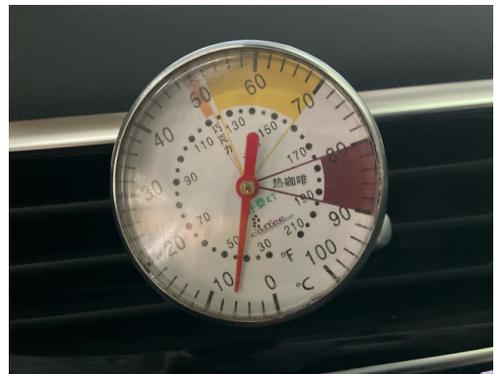
空調溫度

1. 檢查室外氣溫	21°C	2. 後空調冷氣作動中央出風口溫度	無此項目
3. 冷凝器散熱風扇有無運轉異常	正常	4. 前空調冷氣A/C開關燈號	正常
5. 前空調風速開關各段風速	正常	6. 前空調冷氣作動中央出風口溫度	7°C
7. 後空調冷氣A/C開關燈號	無此項目	8. 後空調風速開關各段風速	無此項目
