認證編號 CPF52199263037

## 車輛資料 Vehicle Information

## 車輛認證總結報告 Vehicle Inspection Findings

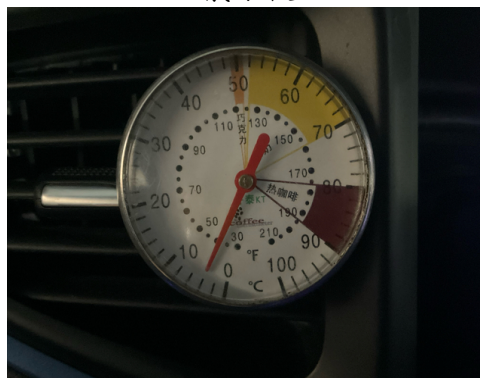
空調溫度

| 5. 前空調風速開關各段風速 | 正常 | 6. 前空調冷氣作動中央出風口溫度 | 5°C |
